## Lycka - LKCAMHD - Camara De Marcha Atras Alta Resolucion Hd 190°

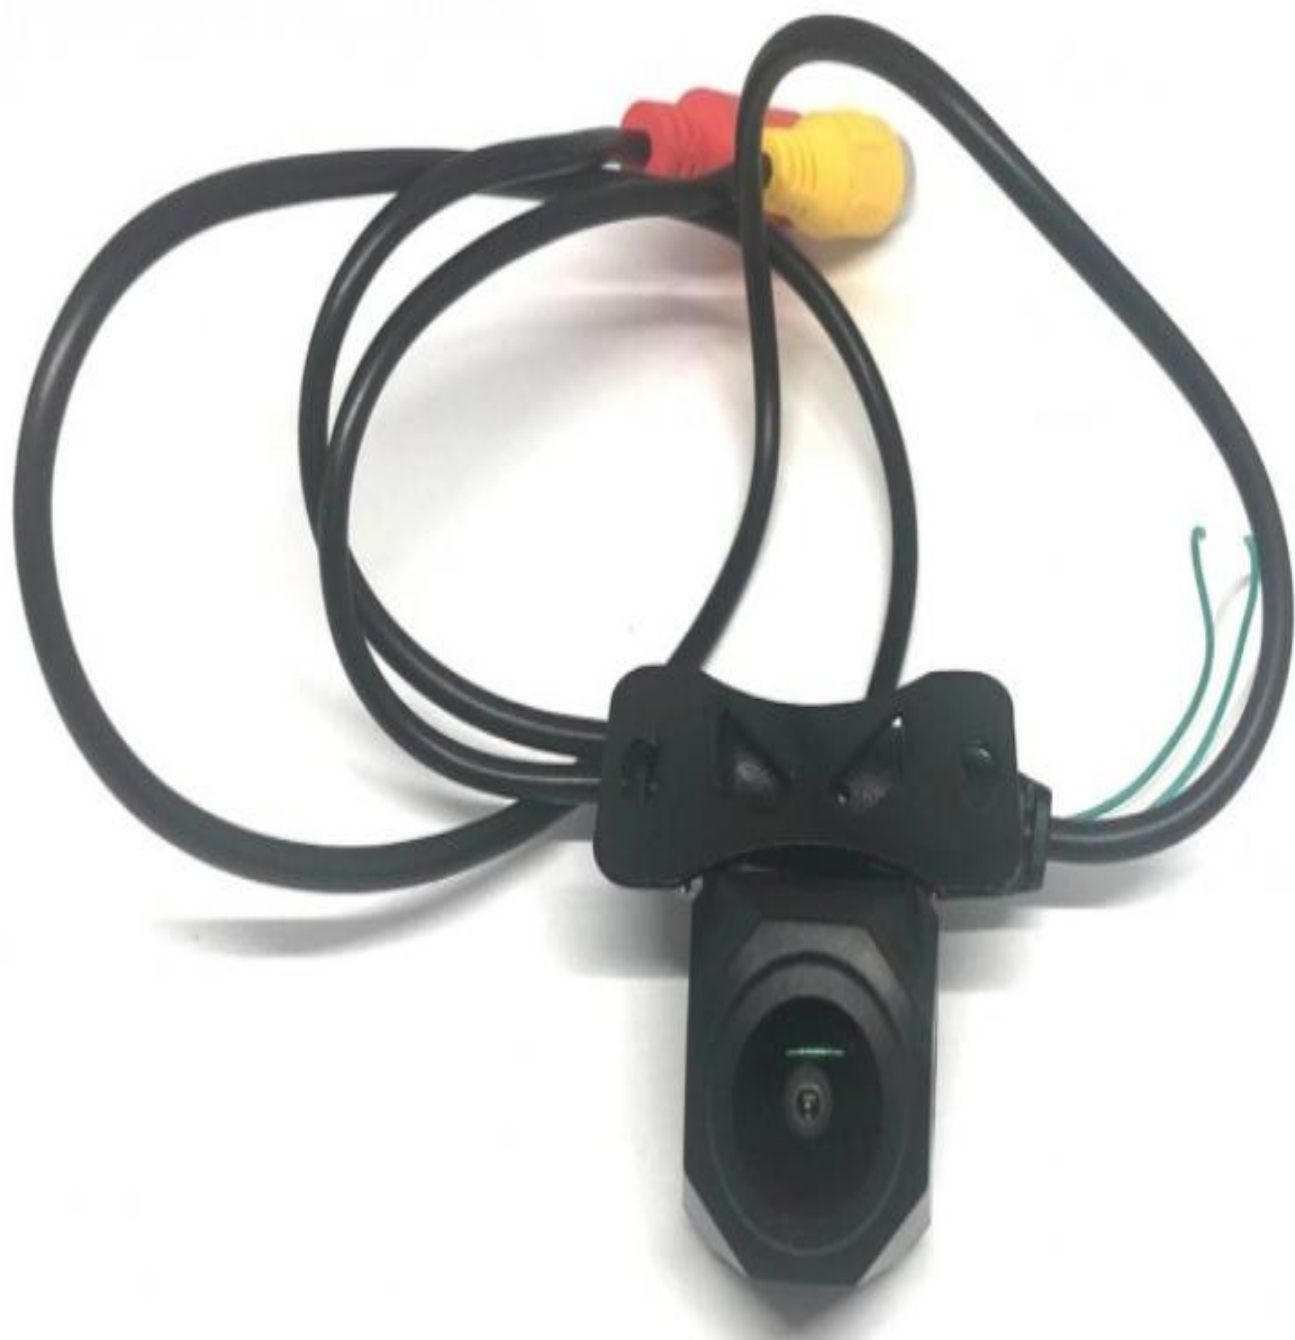
La cámara de marcha atrás de alta resolución HD con ángulo de visión de 190 grados excelente calidad de imagen y un amplio campo de visión, lo que la hace ideal para maniobrar en espacio.

Características: Resolución: alta definición HD Ángulo de apertura: 190 grados Clasificación IP: IP68 (protección contra polvo y agua) Sensor de imagen: CMOS de alta calidad Sistema de televisión: NTSC y PAL Efectivos: 976 x 592 Lente: 1.9mm / F2.0 Resolución: 600 líneas de TV Ángulo de la lente diagonal: 190° Ángulo de visión: horizontal 170°, vertical 90° Carcasa: plástico resistente Color: negro Conexión: cable con conector RCA Fuente de alimentación: 12V Temperatura de funcionamiento: -30°C a 75°C Temperatura de almacenamiento: -40°C a 80°C
